# 国宝金峯山寺二王門 建造物保存修理工事の概要

金峯山修験本宗 総本山 金峯山寺

奈良県文化・教育・くらし創造部 文化財保存事務所

令和4年3月発行

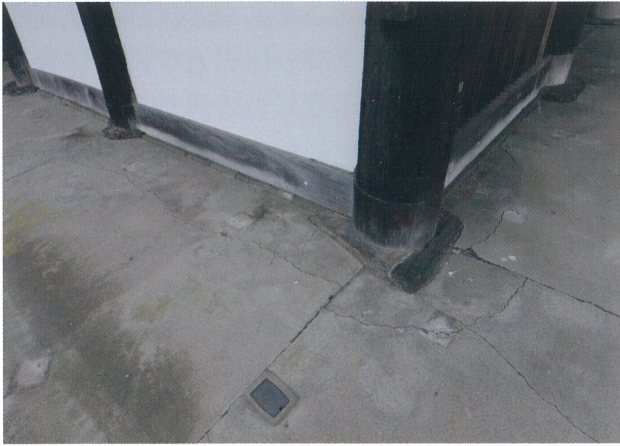
礎石に不同沈下が見られ、特に建物東側が顕著で、礎石の割れ等も見られます。

土間の割れ・礎石の沈下・割れ

建物は一度全て解体し、礎石を掘り起こして据え直し、再度組み立てる予定です。解体に際しては、技法調査、改変調査を行い、旧規の判明した箇所については、現状変更の手続きを経て復原する予定です。耐震性能の向上については、専門家による構造調査と診断を実施し、然るべき構造補強を検討する予定です。

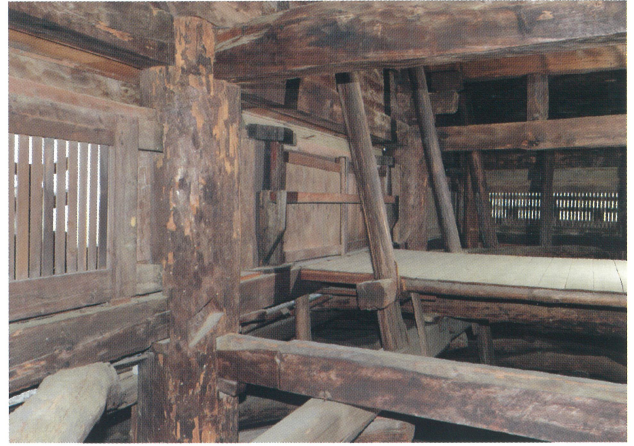
不同沈下により本来水平であるはずの部材が曲がっているほか、小屋組内部には虫害が多くみられ、外部については著しい風食がみられます。

軸部の虫害（二重柱）

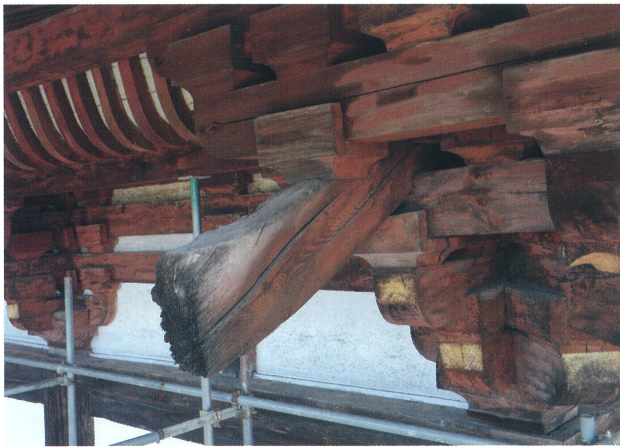
組物の割れ（初重尾垂木）

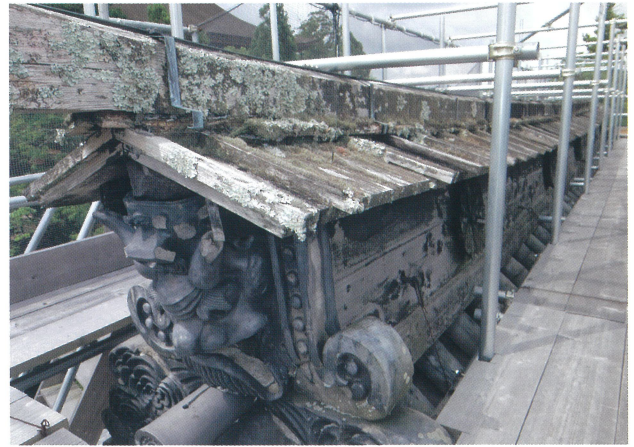
箱棟の腐朽
