国宝 金峯山寺二王門

保存修理工事の概要 木部修繕・耐震補強編

木部材修繕の様子

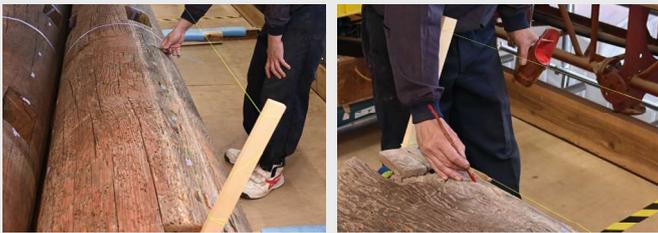
1 部材の分割箇所に印をつける

初重の柱は12本あり、そのうち10本が当初材です。そのうち、南東隅柱は、内部の蟻害（白蟻による食害）や腐朽が著しく、通常の継木・矧木・埋木等の修繕方法だけでは再用が難しい状況でした。しかし、「当初材」であること、現在では希少な木材である「トガサワラ」を使用していることから、後世に残す価値があると判断し、再用することとしました。修繕方法については、文化財大工や技師で協議し、今回は、一旦縦方向に分割し内部の修理を行った後、元の形に戻す方法を採用しました。この手法を採ることで、外から見た時の姿は概ねそのまま、柱の内部のみ修理をすることができます。なお、ここまでの大がかりな修理を行うのは、初重の柱では南東隅の1本のみです。

柱の中心を決め、そこから柱に平行となる糸を張ります。その糸を元に、分割箇所に印をつけます。

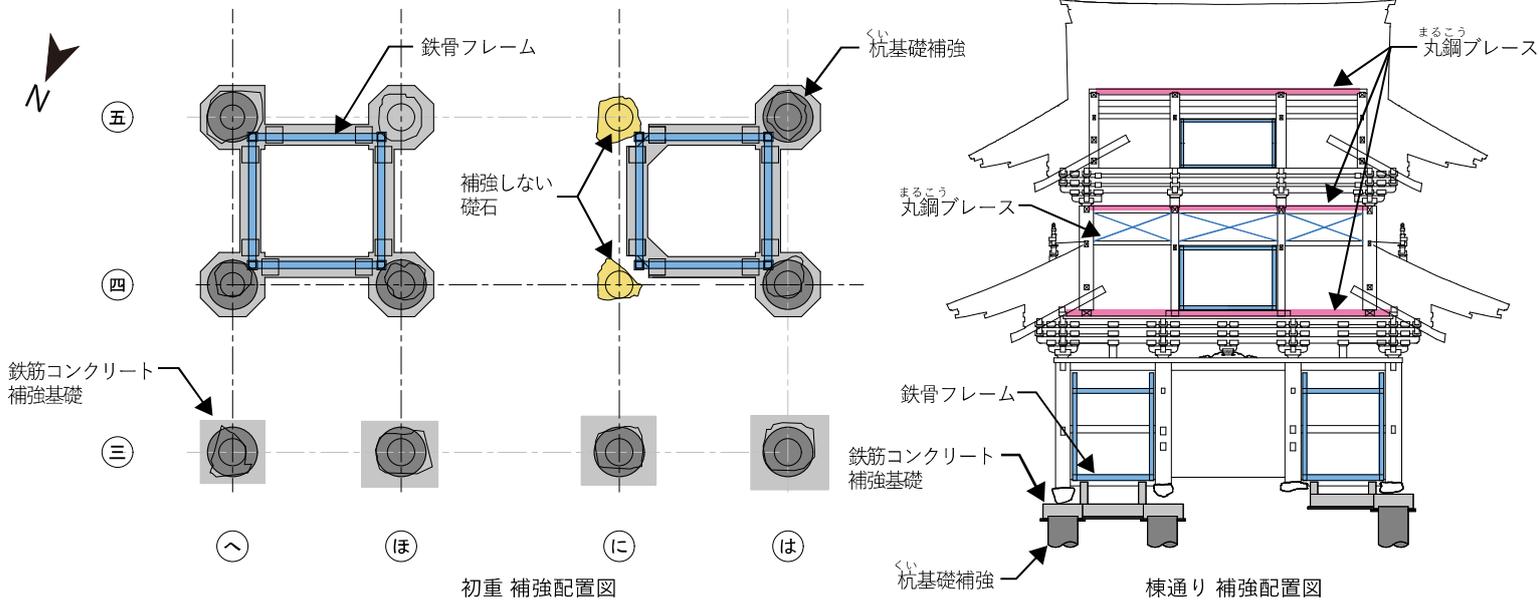
令和元年度に実施した耐震診断の結果、大地震時に必要な耐震性能を満たしていないことが判明したため、耐震補強を行うこととしました。補強には、二王門の解体で判明した継手・仕口の状況や、これまでに実施した発掘調査の結果判明した地下の状況を踏まえて検討し、建物内部に鉄骨フレームを、礎石下に杭基礎の設置等を行います。

基礎の補強として、礎石下に杭基礎を配置します。これにより、地盤が全体的に安定し、建物重量を均一に支えられるようになり、不同沈下が起こりにくくなります。

初重・二重の小屋裏に水平構面として丸鋼ブレースを配置します。これにより、地震や暴風などによる横からの圧力に耐えることができます。なお、二重小屋裏に丸鋼ブレースを配置する際には、桔木の納まりも考慮し、配置します。

初重南側脇間・二重小屋裏に鉄骨フレームを配置します。これにより、二王門が地震や暴風などから耐える力を増加させることができます。なお、フレームは見た目を損なわないよう、基本的に外部から見えない場所に設置し、見えてしまう箇所は、目立ちにくい塗装を施す予定です。

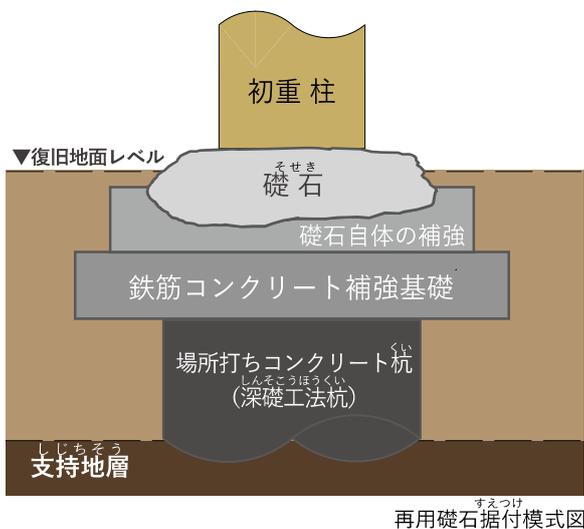
基礎

不同沈下が進行し、特に二王門の東側が大きく沈下していたため、礎石下に新たに基礎を配置し補強することとしました。礎石下の地盤が比較的安定している2箇所を除き、9箇所の礎石下に場所打ちコンクリート杭（深礎工法杭）を配置し、その他1箇所にコンクリート造のベタ基礎を配置します。

二王門の重さを支えるのに十分な地盤（支持地層）まで、鉄筋とコンクリートでできた円筒状の杭を地中に埋め込みます。

礎石下に礎石を支えるために鉄筋コンクリート造の補強基礎を入れます。四、五通りの柱の内側では鉄骨フレームの基礎としても配置します。
