# 国宝金峯山寺二王門 建造物保存修理工事の概要

金峯山修験本宗 総本山 金峯山寺

奈良県文化・教育・くらし創造部 文化財保存事務所

令和3年3月発行

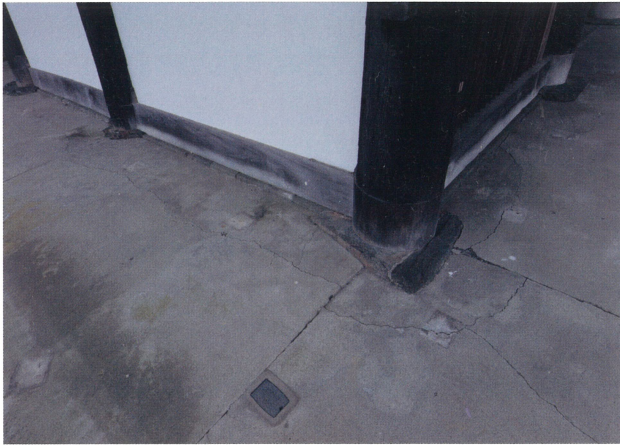
礎石に不同沈下が見られ、特に建物東側が顕著で、礎石の割れ等も見られます。

土間の割れ・礎石の沈下・割れ

建物は一度全て解体し、礎石を掘り起こして据え直し、再度組み立てる予定です。解体に際しては、技法調査、改変調査を行い、旧規の判明した箇所については、現状変更の手続きを経て復原する予定です。耐震性能の向上については、専門家による構造調査と診断を実施し、然るべき構造補強を検討する予定です。

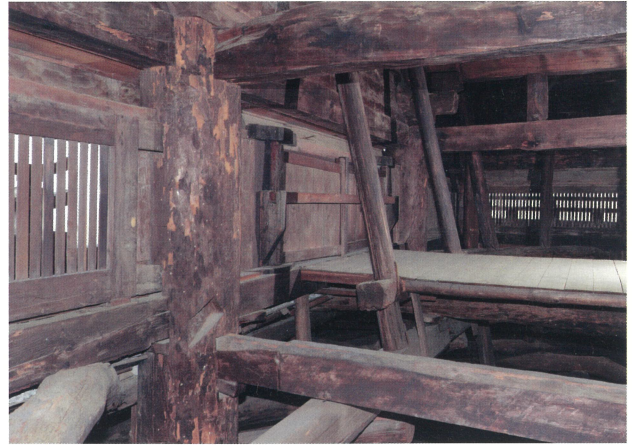
不同沈下により本来水平であるはずの部材が曲がっているほか、小屋組内部には虫害が多くみられ、外部については著しい風食がみられます。

軸部の虫害（二重柱）

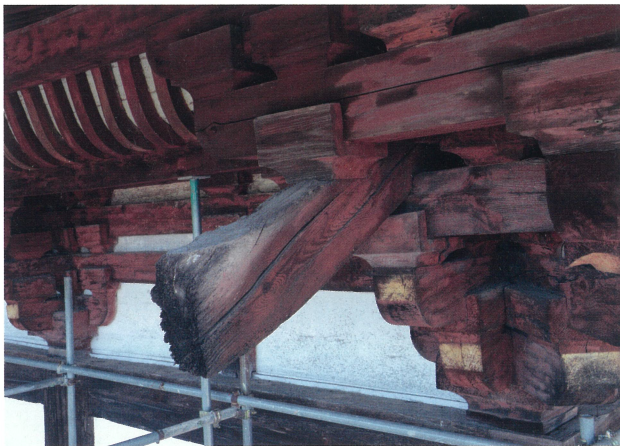
組物の割れ（初重尾垂木）

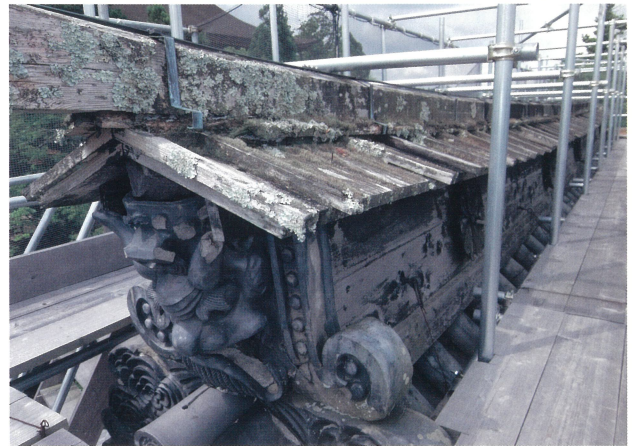
箱棟の腐朽
