# 国 宝 金 峯 山 寺 二 王 門

## 保存修理工事の概要 解体工事編

文化財名称 金峯山寺二王門 1棟 附 風鐸 1個（康正二丙子九月日）

## 解体修理について

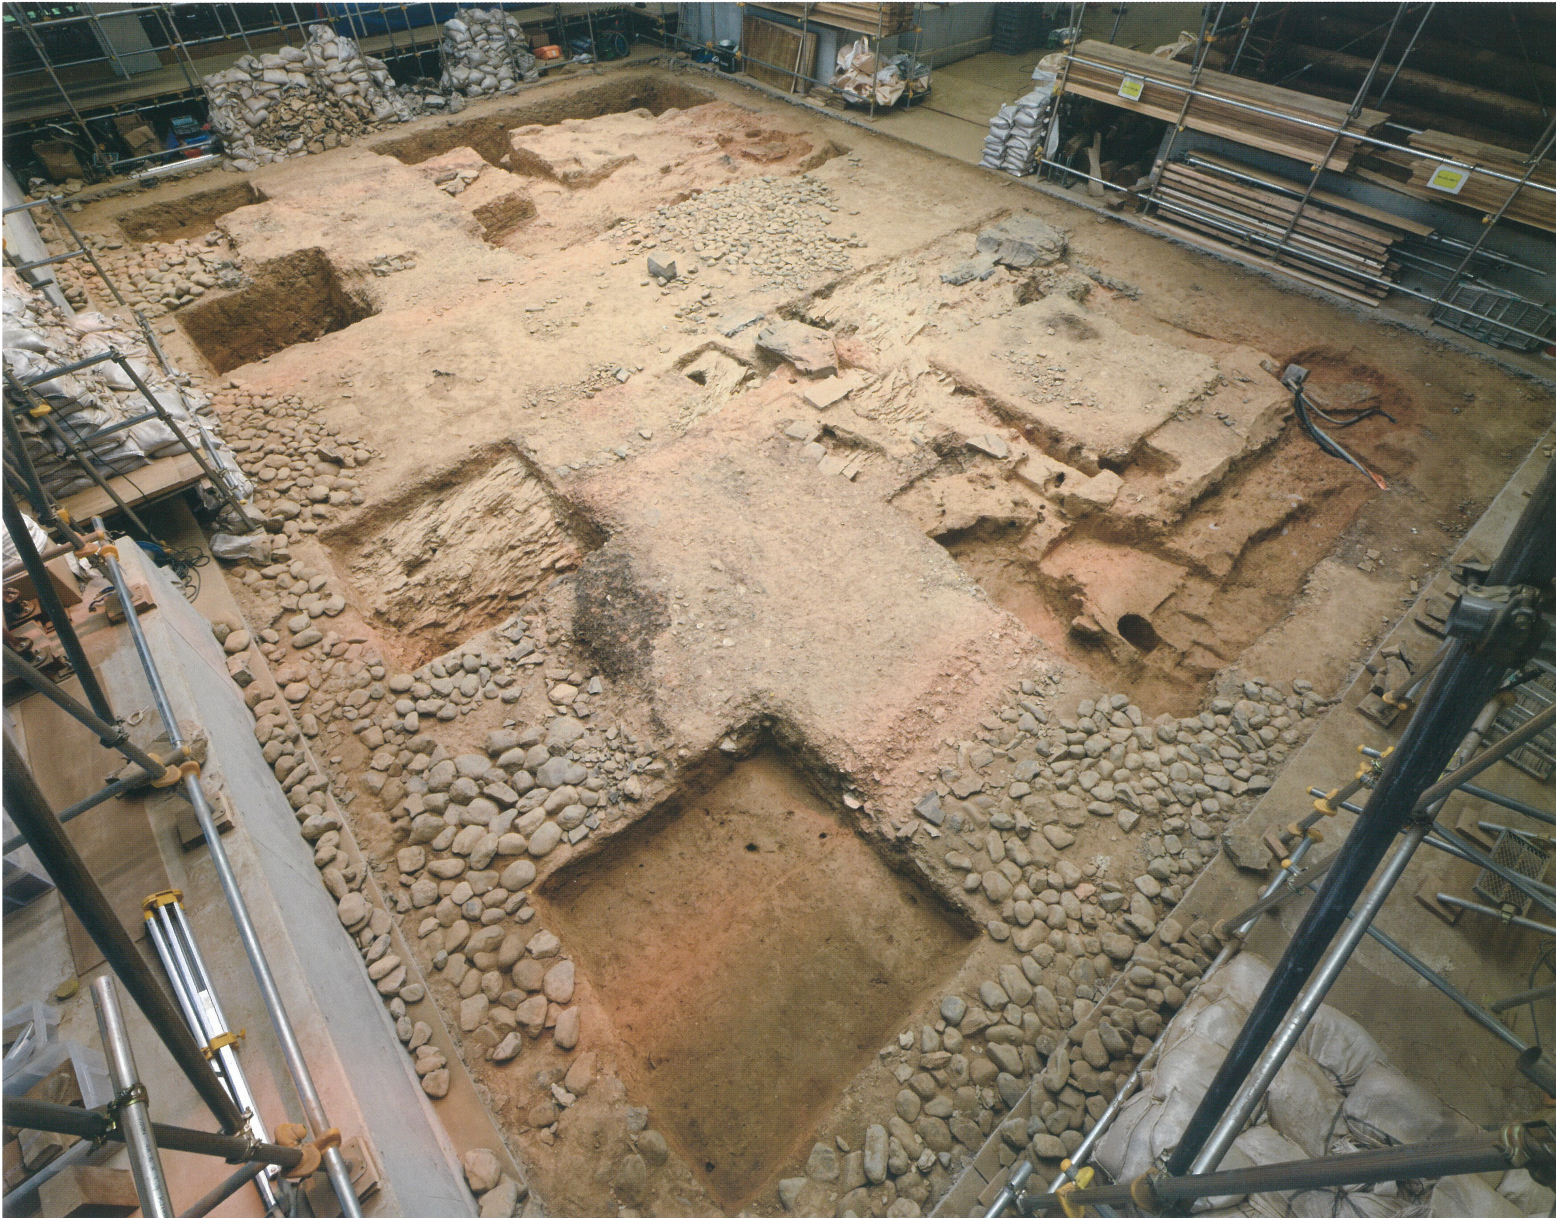
発掘調査完了後の基壇の状況（令和6年8月撮影）

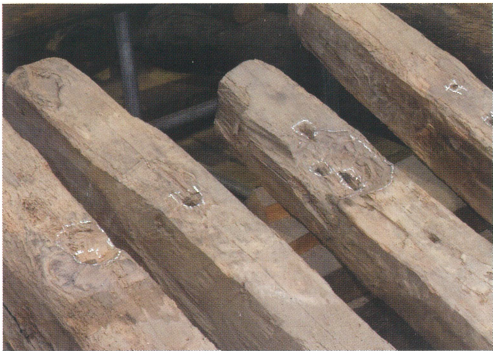
▲初重 地垂木に残る痕跡

二王門の垂木などは、釘止めすることで取り付けられています。部材には、取り付け時に使われていなかった釘穴は「不用釘穴」として、現状取り付けしていた釘穴と区別しました。不用釘穴は、釘を打ち替えるたびに残るため、これによっておよそその修理回数を知ることができます。初重の地垂木では多いもので3ヵ所の不用釘穴がみられ、過去の修理で3回程度は地垂木を取り外した可能性があります。

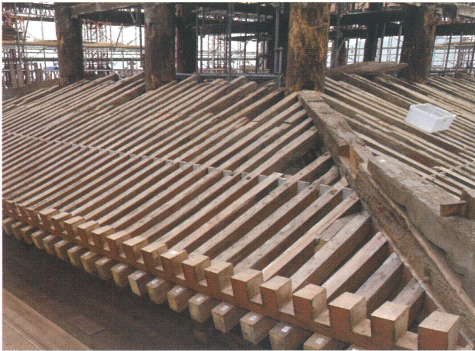
▲解体前の初重 地垂木

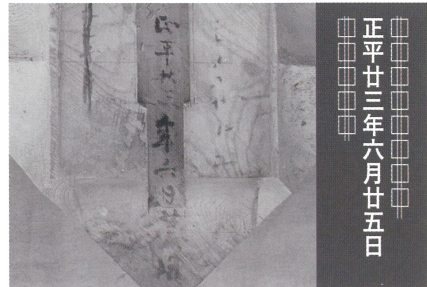
### しょうへい 正平 23 年 (1368) の記録 (初重 鬼斗 【二段目】)

初重 南西にある鬼斗から南北朝時代となる正平23年(1368)の墨書銘が発見されました。風鐸の記録にある康正2年(1456)より88年遡る記録で、二王門の建立年代を再考する上で重要な資料となります。

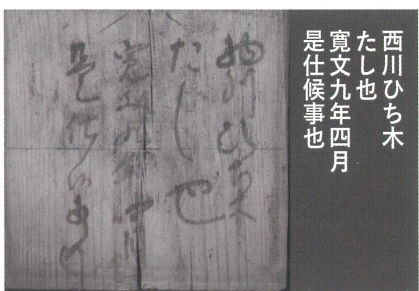
### かんぶん 寛文 9 年 (1669) の記録 (初重 桢肘木 【一段目】)

初重の西側にある桢肘木の上面には、左記の墨書がみられました。本来一材だった部材を、寛文9年に西側の外に出ていた部分のみ差し替えたことが窺えます。

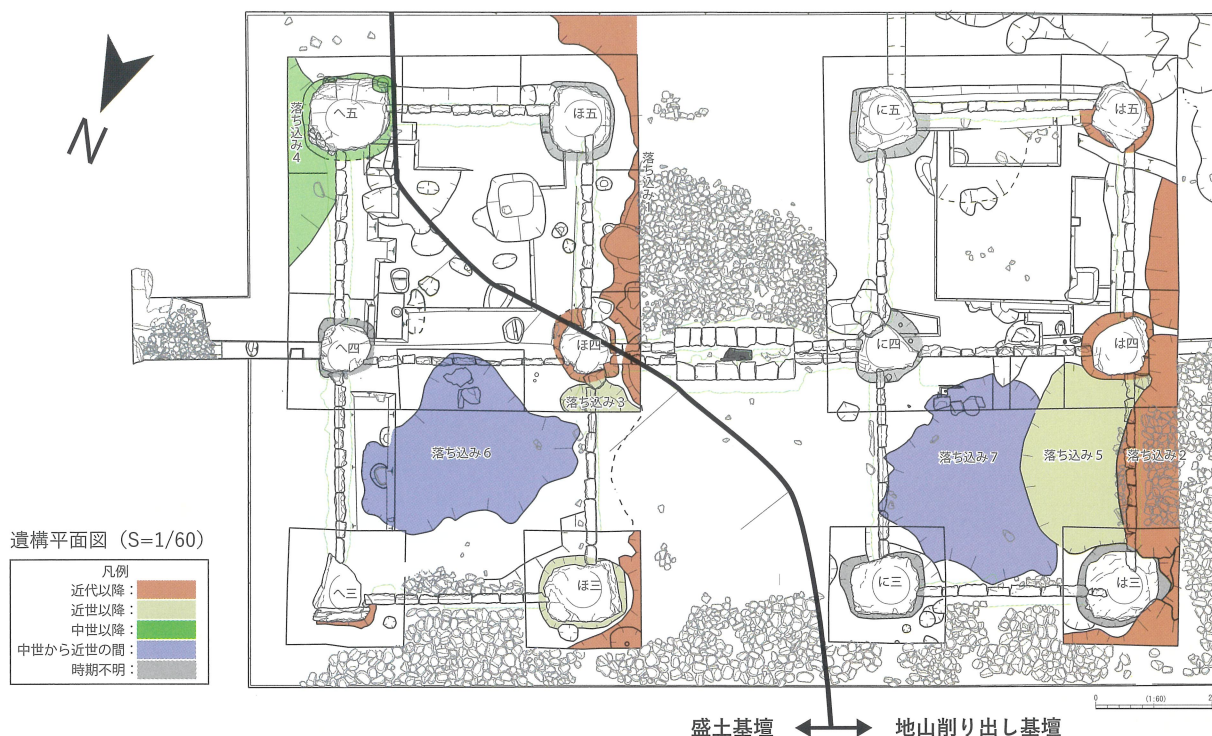
基壇は、南面から北東方面へ下がる地形を造成しており、南西側は、地山（岩盤）を削り出し、北東側は盛土されていました。盛土からは、盛土をし直した跡がないこと、少量の中世土器片や銭貨などが出土しましたが、近世以降の遺物は一切確認できなかったことから、二王門建立当初の盛土である可能性が高いと考えられます。この東西での造成の違いから、盛土が多い北東側を中心として沈下が起こってしまったと考えられます。

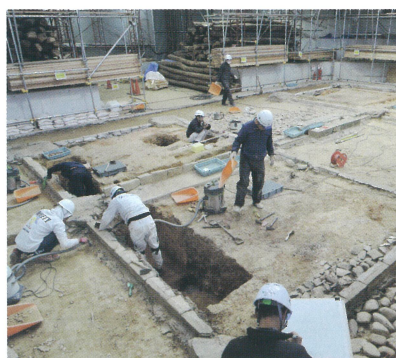
▲発掘調査の様子（北東隅）

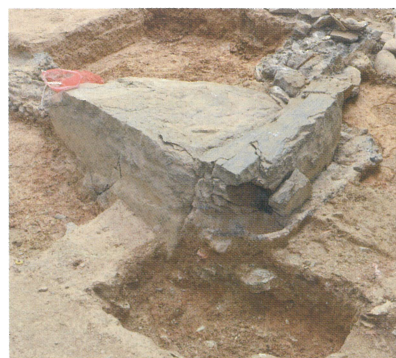
大きな亀裂が入っている礎石もみられましたが、文化財として重要な構成材なので、条件を満たすものについては、補修を行って再用する計画です。礎石の補修は、割れを繋ぎ広げず、見た目に影響が出ないような方法で行う予定です。

▲解体前の礎石（北東隅）

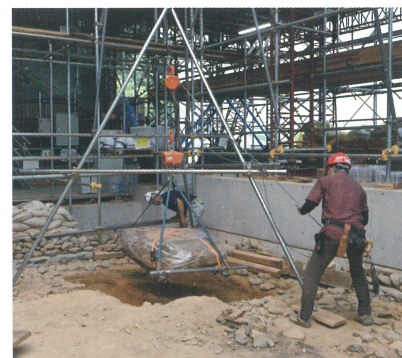
▲礎石の解体作業（北西隅）
