# 国宝 金峯山寺二王門

## 保存修理工事の概要

文化財名称 金峯山寺二王門 1棟 附 風鐸 1個（康正二丙子九月日）

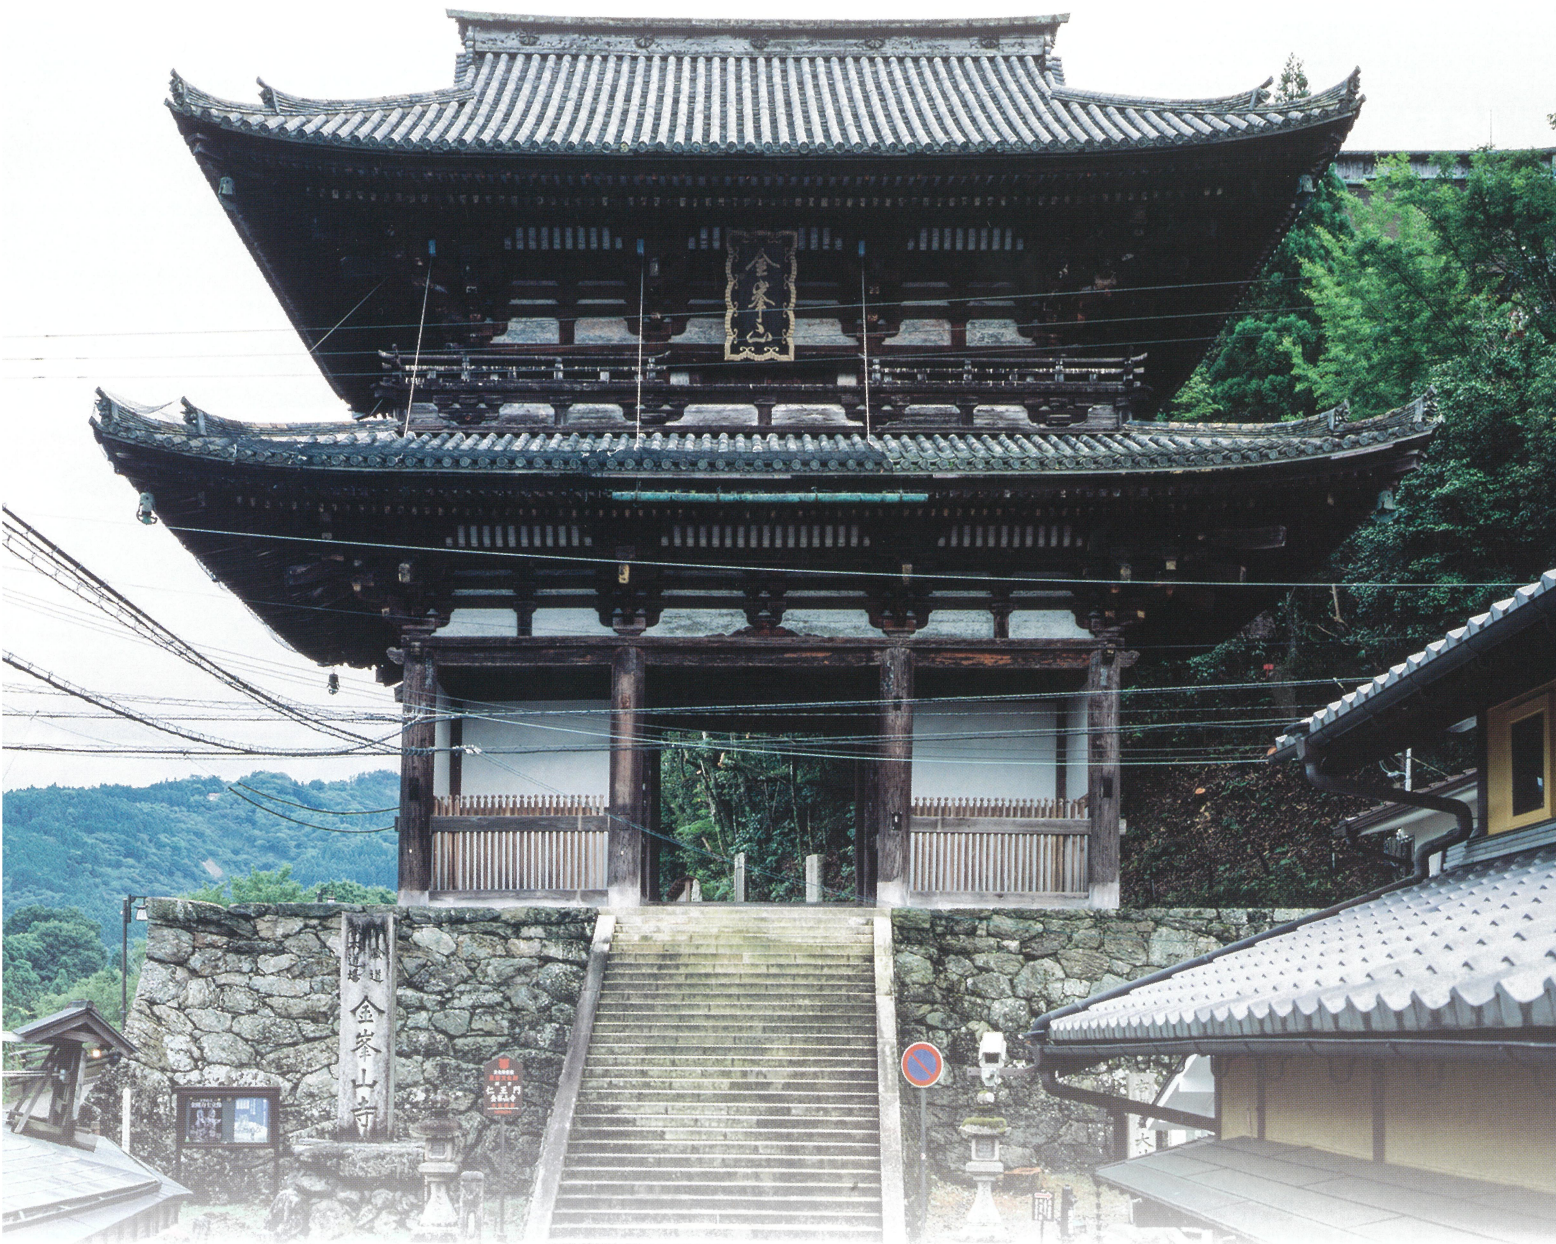
修理前二王門正面（※仁王像搬出後）

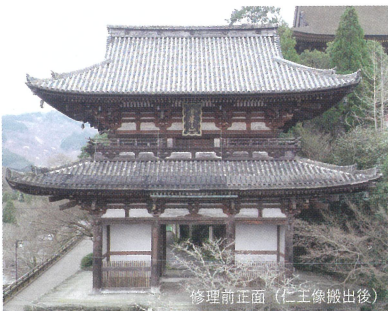
金峯山寺二王門  
(国宝)

にじゅうもん  
二重門

金峯山寺二王門は、吉野郡最古の建造物で、「二重門」という形式の門です。「二重門」とは、二層構造で、初重・二重それぞれに屋根が設けられた形式の門を指します。類似形式の門としては「楼門」があり、同様に二層構造ですが、屋根が上部にしか設けられていません。室町時代以前に建立された二重門は数例しかないので、金峯山寺二王門は貴重な例とされています。また、使用されていた瓦や木材などには、複数の紀年銘(※)があり、度重なる修理の記録が残されています。このことにより、二王門は定期的に修理が行われ、多くの人々の努力により、現在まで維持されてきたことが窺えます。

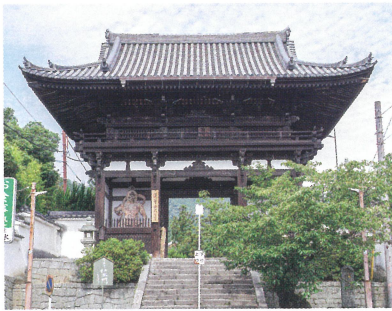
當麻寺仁王門  
(奈良県指定文化財)

ろうもん  
楼門

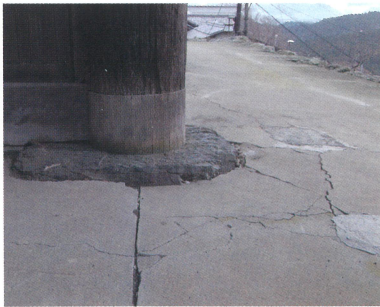
昭和 18-25 年 (1943-50) に実施された保存修理以降も、進行性のある不同沈下がみられ、特に建物東側で大きく沈んでいました。また、柱を支える礎石のいくつかで割れが生じ、基壇面で陥没している箇所もみられました。この影響により、一部の水平部材は東方で折れ曲がっていました。

▲基壇の割れ・基礎の沈下

今回の保存修理工事は、奈良県文化財保存事務所が金峯山寺より委託を受け、令和 2 年 9 月に本体工事に着手し、令和 10 年度の竣工を目指しています。修理の方針は、建物一度すべて解体し、<sup>ふどうちんか</sup>不同沈下(※)を直すため、基礎の見直しを行った上で再度組み立てを実施します。この手法を「解体修理」と言います。

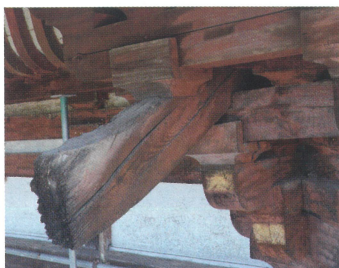
全体的に損傷が激しく、特に松材を使用している箇所では、看過できない虫害が多くみられました。その他にも組物などでは変形、亀裂が生じているものもありました。

▲亀裂が生じた部材 (初重 尾垂木)

二王門の建つ敷地は、史跡・名勝「吉野山」に含まれるので、基礎の施工に先立ち、発掘調査を実施します。解体に際しては、技法調査、改変・復原調査を行い、二王門の建立時の姿とその後の履歴の解明も目指しています。虫害や腐朽により破損が大きい部材などは取替えや修繕を行います。また、耐震性能についても、専門家による構造調査と診断を実施し、耐震補強を実施する方針で進めています。調査内容の精査や修理方法の選定にあたり、各分野の専門家で作成される専門委員会の意見を伺いながら進めており、工事終了後には実施内容や調査結果をまとめた修理工事報告書を刊行します。

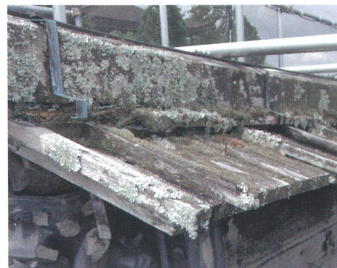
屋根瓦は凍害などの影響で割れが生じ、破損した瓦が道路上へ落下してしまっていました。また、箱棟は全面に苔などが繁茂し、腐朽が進行していました。

▲箱棟の腐朽

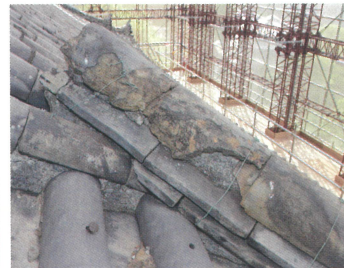
▲瓦の凍害

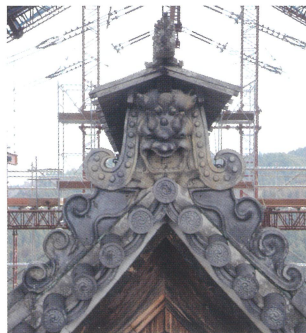
▲大棟 鬼瓦(西方)と鬼瓦にみられる銘

左:修理前の状態 右:本体左側面の銘(寛保銘)

二王門大棟の鬼瓦本体には、東西共に寛保元年の銘が刻まれており、西方の本体左側面には、「寛保元年/八月吉祥日」と刻まれています。また、鬼瓦右側ヒレ部分には、「安政六年/己未十月吉日/藤原家次/瓦師/川原屋村住/野木勘兵衛」と刻まれています。
